MUSEALIZZAZIONE E VALORIZZAZIONE
DELLA DOMUS DI SCILLA
NELL'ANTIQUARIUM ANTISTANTE IL TEATRO ROMANO
SPARTACO CAPANNELLI

1. L'edificio, da fabbricato rurale ad *antiquarium*

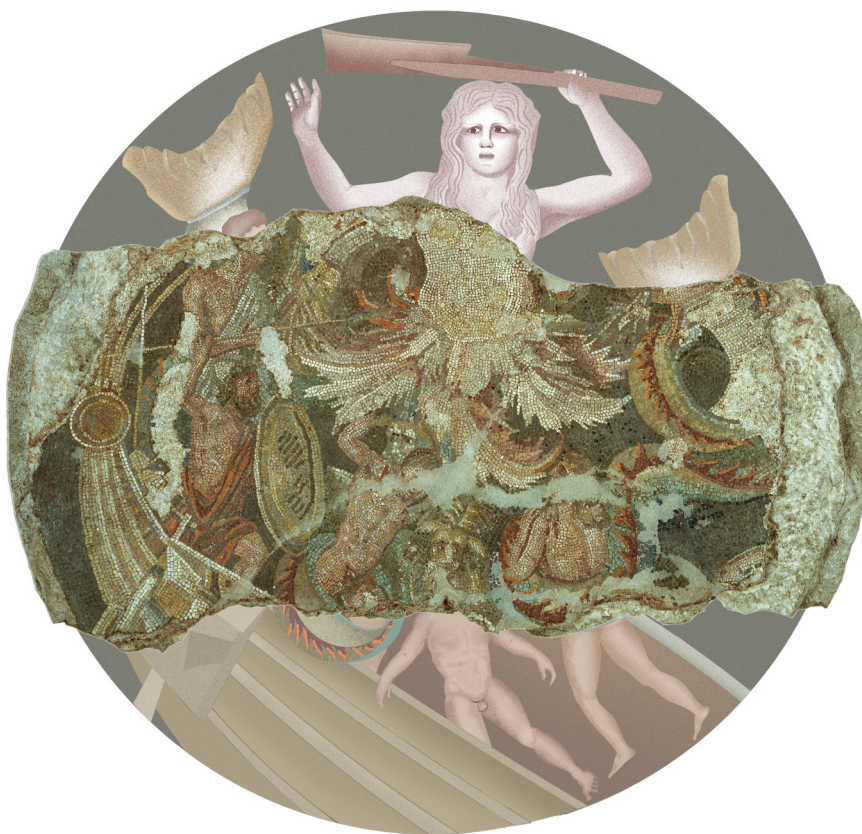
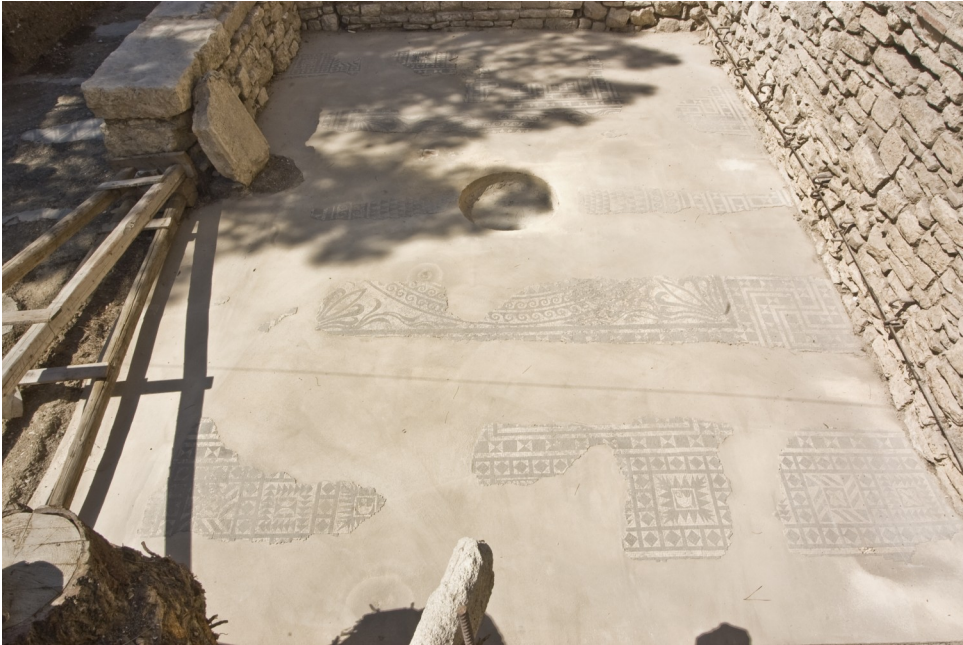
Il mosaico presente nell’ambiente più ampio, che contiene l’emblema centrale, è costituito da tessere bianche e nere, lo stato di conservazione del quale risultava precario anche a seguito delle continue arature del terreno e il conseguente rimescolamento dei materiali. Allo stato attuale si conserva circa la metà della pavimentazione a mosaico. Prima

dell'intervento i settori di mosaico residui risultavano decoesi, sconnessi e numerose erano le tessere mancanti, oppure slegate tra loro e distaccate dal piano di allettamento in malta.

Il primo intervento ha portato alla rimozione a secco dei residui terrosi, seguito dalla velatura provvisoria dei bordi del mosaico e dalla stuccatura dei bordi con malta.

dello strato di supporto delle tessere sono state effettuate iniezioni di resina in emulsione acquosa. Nella seconda fase si è proseguito con iniezioni di malta liquida, costituita da calce idraulica, per creare adesione tra le tessere e il loro supporto. Si è provveduto in seguito ad una pulitura meccanica e chimica per rimuovere le concrezioni calcaree superficiali e a lavaggi di desalinificazione. I piccoli ammanchi sono stati colmati con nuove tessere di uguale colore.

Per quanto riguarda le grandi lacune del mosaico, queste ultime sono state integrate mediante la stesura di due strati di malta, quello sottostante costituito da calce idraulica e inerti, quello superiore, in leggero sottosquadro, da calce idraulica e sabbia di fiume. Il consolidamento finale è stato effettuato con silicato (2).

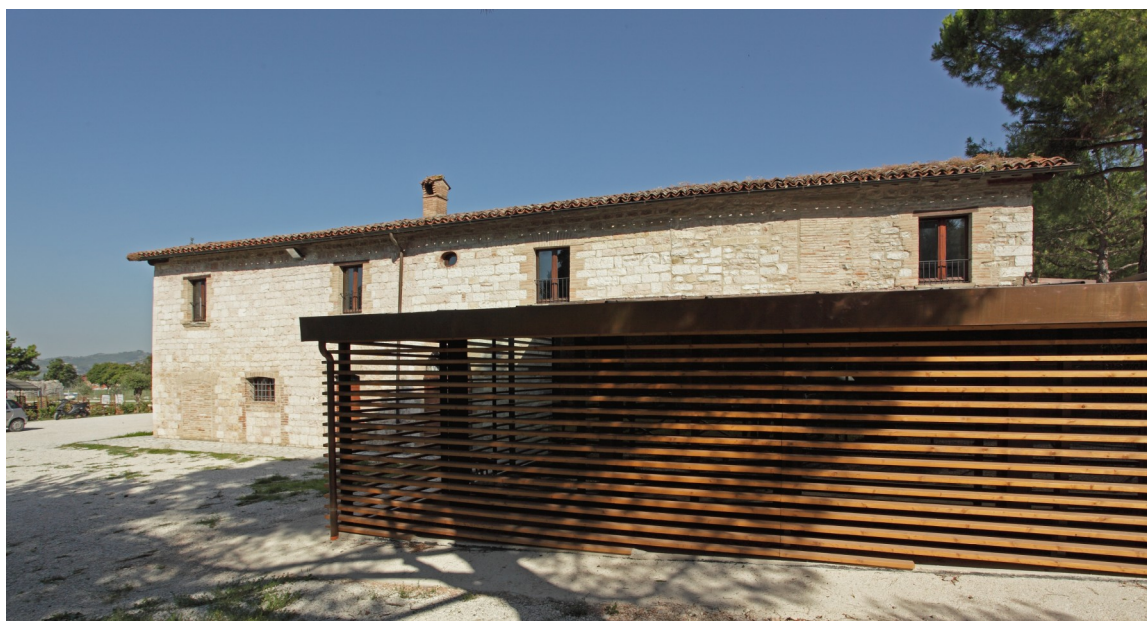
L'accesso dei visitatori al sito non avviene direttamente dall'esterno, ma dall'interno dell'*antiquarium*. Il percorso di visita è corredato da pannelli didattici che tratteggiano le caratteristiche principali della *domus* (storia degli scavi, posizione topografica, distribuzione dei vani, ecc.); tavole grafiche con planimetrie, sezioni e ricostruzioni aiutano a comprendere l'evoluzione dell'unità abitativa e la situazione originaria dei singoli vani.

Il percorso di visita è rettilineo, su passerella sopraelevata e realizzata in acciaio, in quota con il piano di calpestio dell'*antiquarium*, soluzione che consente un approccio ravvicinato al sito, suggerendone visivamente l'immediata e comprensibile lettura.

La passerella è completa di balaustra perimetrale in acciaio, con specchiature in vetro temperato e stratificato, per la migliore resistenza all'urto, poste al di sotto della balaustra.
