# **Piano Eliminazione Barriere Architettoniche**

## **PEBA**

### **DOCUMENTO PRELIMINARE DI PIANO**

#### **Allegato 1 – schede monografiche di rilievo**

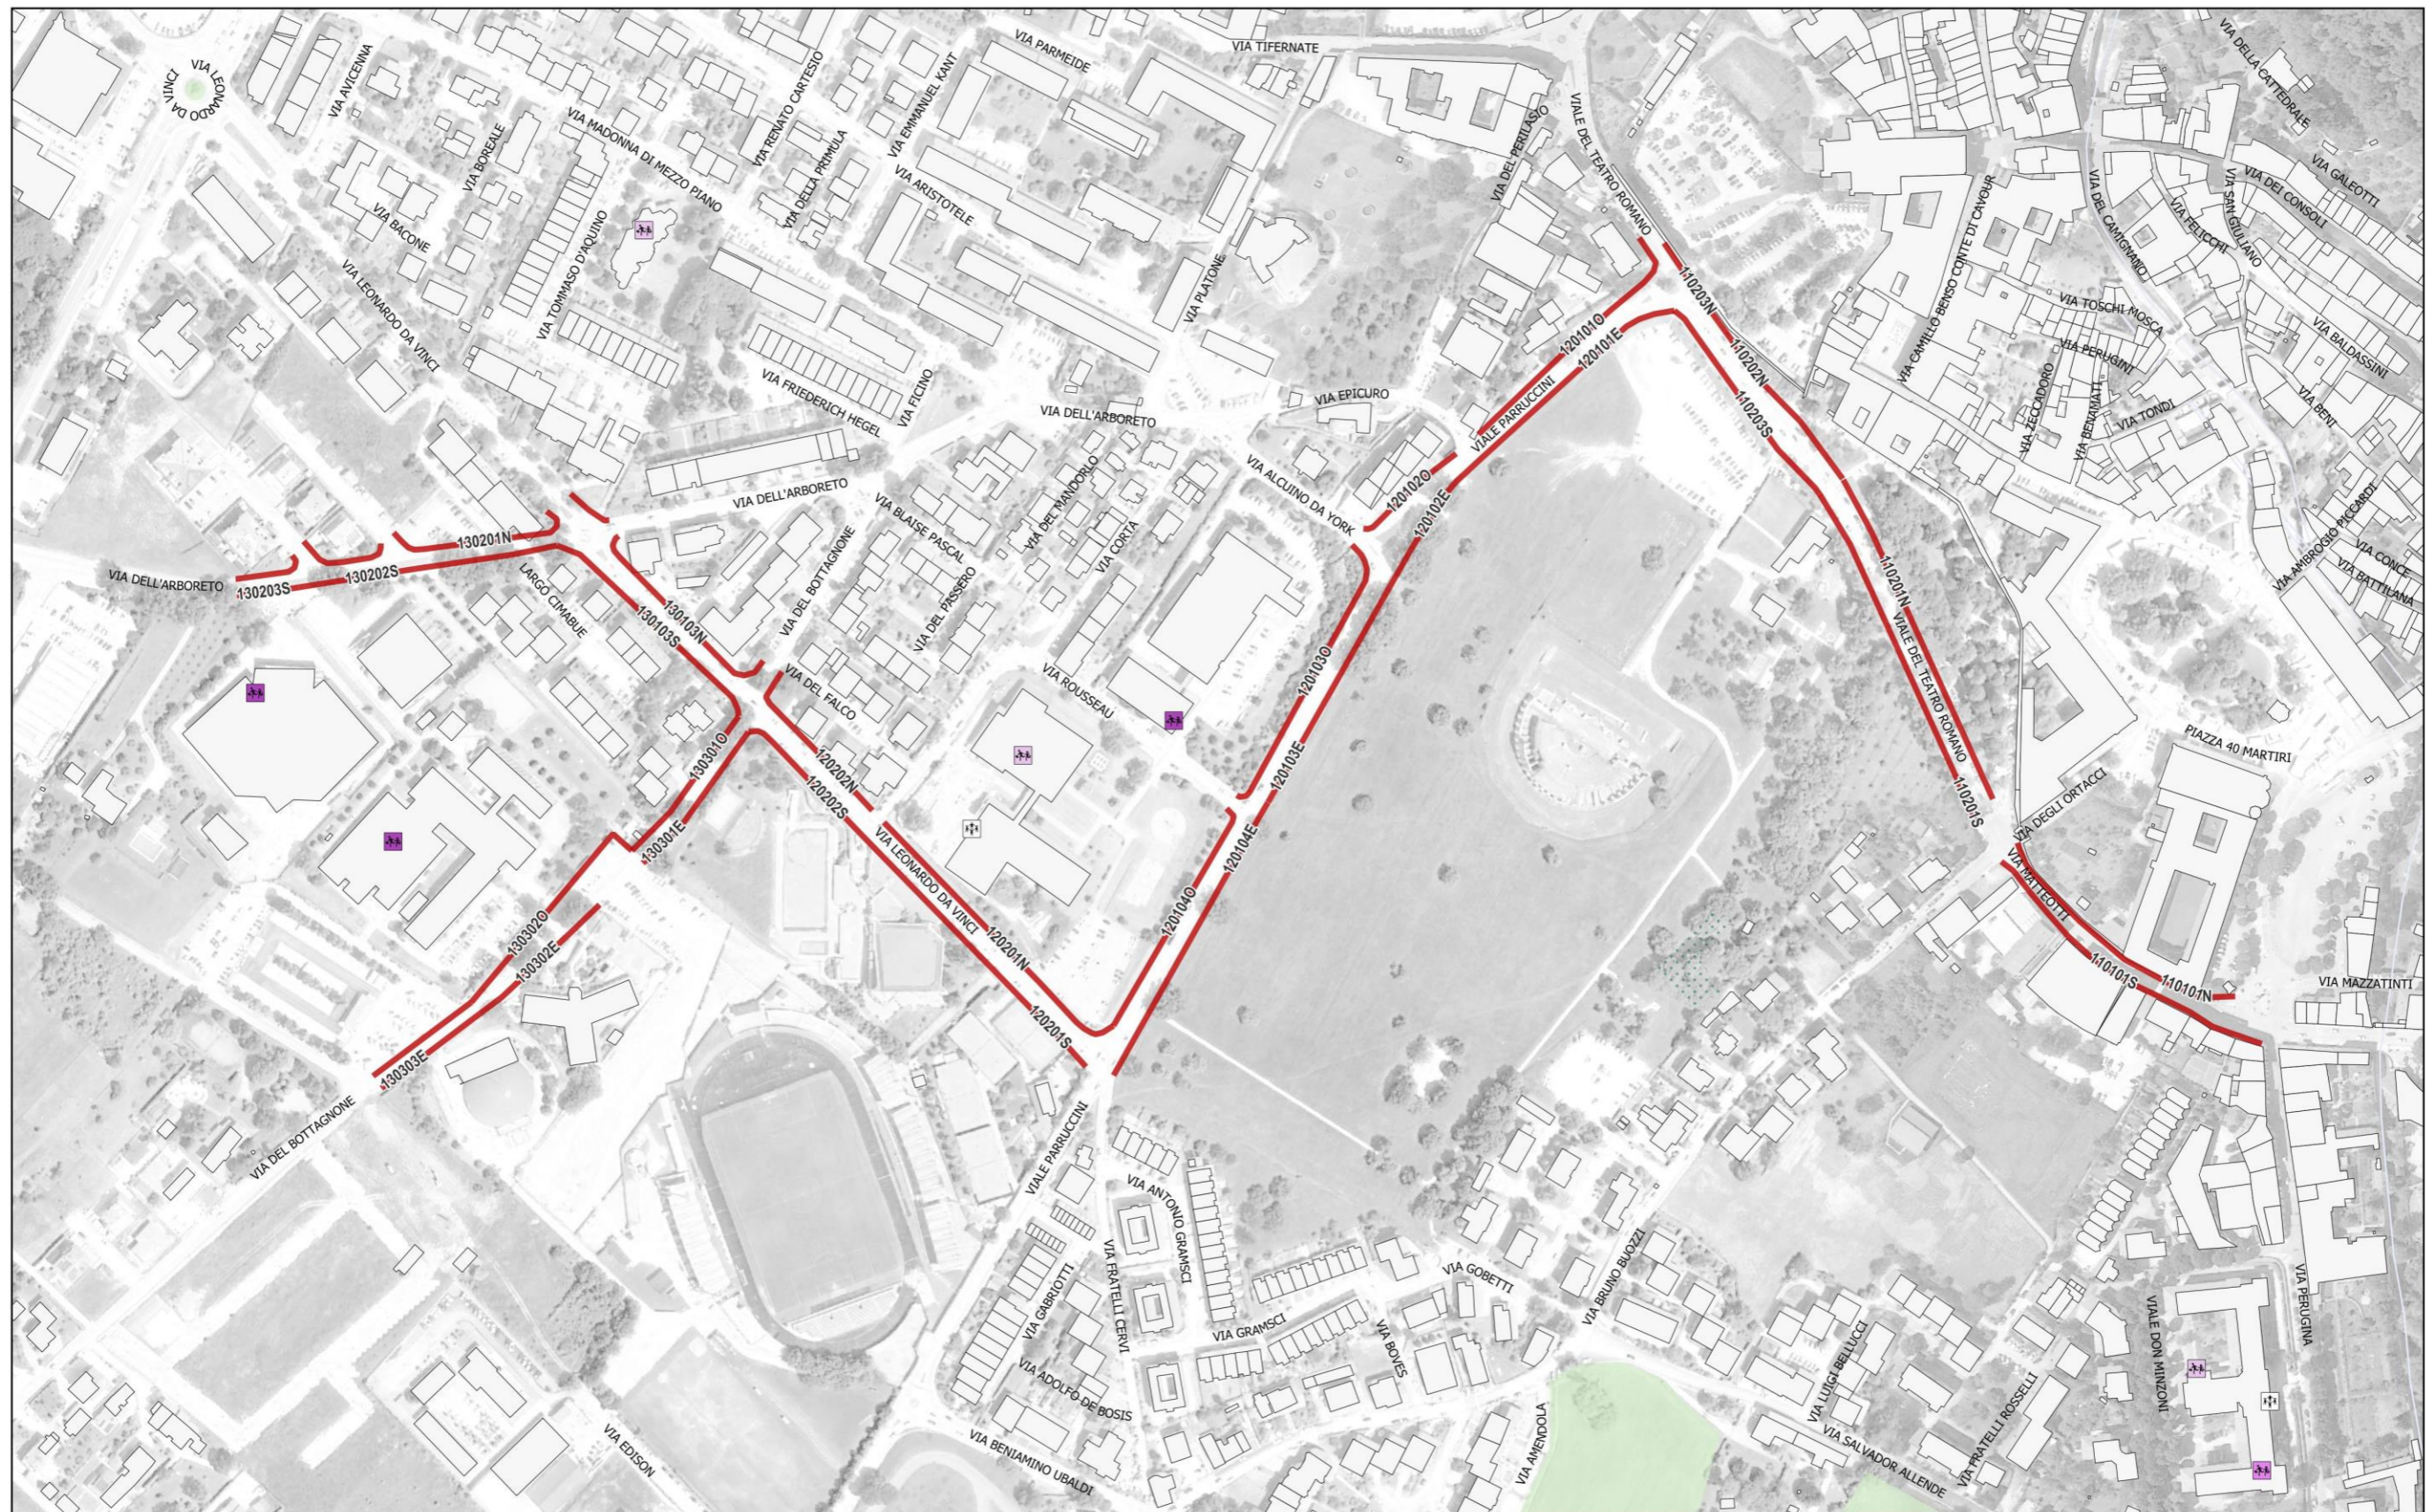
Figura 1 Ambito di intervento

Il perimetro del primo P.E.B.A. è stato definito immaginando il percorso dal terminal bus di via del teatro romano o dalle mura urbiche in direzione via Leonardo da Vinci, strada realizzata negli anni '70 - '80 che è oramai diventata l'esempio tipico di come modernità non implichi accessibilità e dove una ricorrente e scottante contraddizione tra alberi e marciapiedi rende estremamente complicato, oltre che oneroso, immaginare le soluzioni, specialmente considerando il cambiamento climatico: è più inclusivo un marciapiede ombreggiato dagli alberi che abbassa la temperatura puntuale, ma è in costante "esplosione" causa radici, o uno piatto e liscio ma che d'estate risulta infuocato in estate? Come agevolare l'individuazione e la fruizione degli attraversamenti pedonali da parte dei non vedenti? Come inserire le sponde di battuta per il bastone in uno spazio aperto vasto al fine di individuare un percorso? Cosa possiamo fare per diminuire l'afflusso di veicoli privati verso le scuole in modo da diminuire la pericolosità degli incroci in prossimità delle scuole e degli impianti sportivi?

Come visibile dalle tavole seguenti, il perimetro del P.E.B.A., che si immagina già proseguire fino al termine di via da Vinci in un successivo ampliamento, costeggiando il Parco del teatro romano da viale Paruccini, raggiunge l'I.I.S Cassata Gattapone, il nuovo skate park, la scuola comunale di musica, la Direzione didattica 3° circolo - scuola media O. Nelli, il circolo Tennis Gubbio, la piscina comunale, il parcheggio dello Stadio Barbetti, l'I.I.S Cassata Gattapone - sede di via del Botagnone, l'area camper, il liceo scientifico - artistico - sportivo Mazzatinti.

La prima stesura di P.E.B.A. parte quindi da una concezione a raggiera, con centro nelle mura urbiche e primo focus nel polo scolastico e sportivo, immaginando la prosecuzione dei percorsi verso ovest su via da Vinci (polo commerciale - artigianale ed edilizia residenziale pubblica) e verso est su via Campo di Marte - via Porta Romana, in direzione Liceo classico e pedagogico Mazzatinti e Civico cimitero comunale.

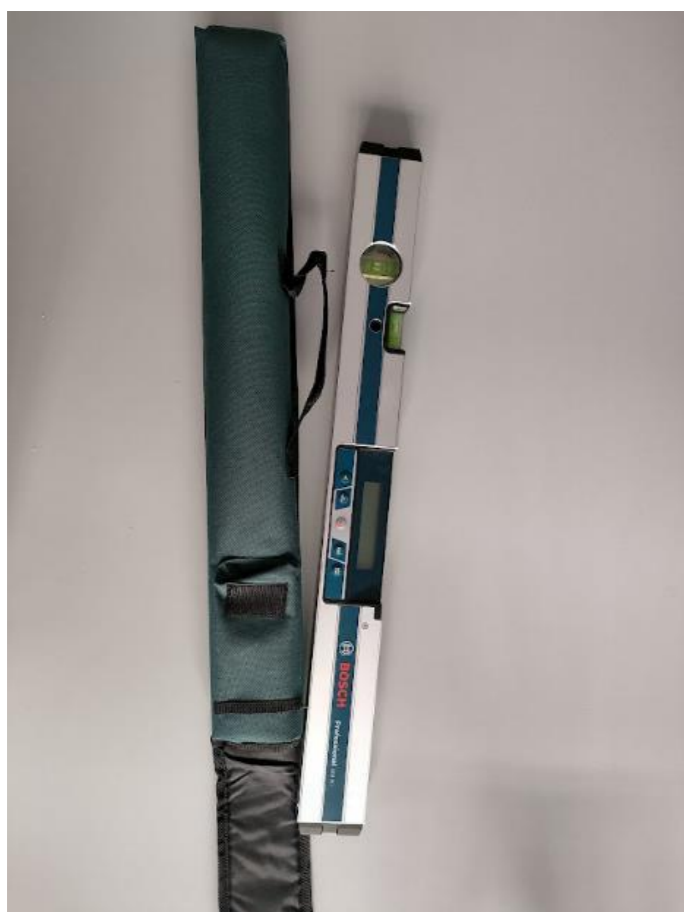
- Una livella elettronica professionale per la misurazione delle pendenze
- Un metro retraibile di 5m di lunghezza per le misurazioni delle larghezze e delle altezze
- Una macchina fotografica per la raccolta di documenti fotografici
- Altri strumenti utili al rilievo quali penne, giubbotti catarifrangenti e cartellini con il nome

Figura 5: La livella elettronica utilizzata per i rilievi

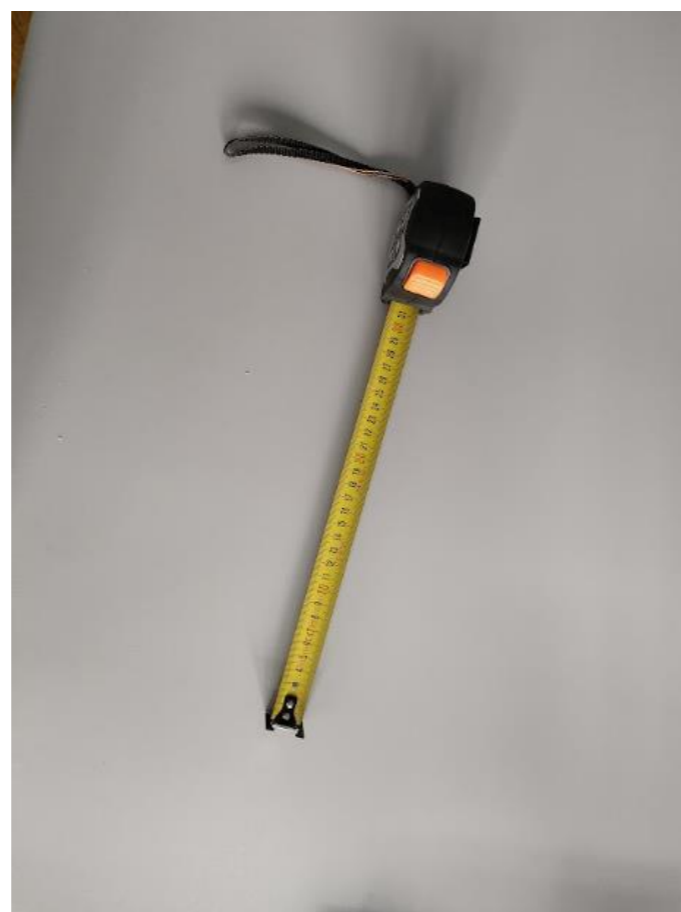
Figura 6: Il metro utilizzato per i rilievi

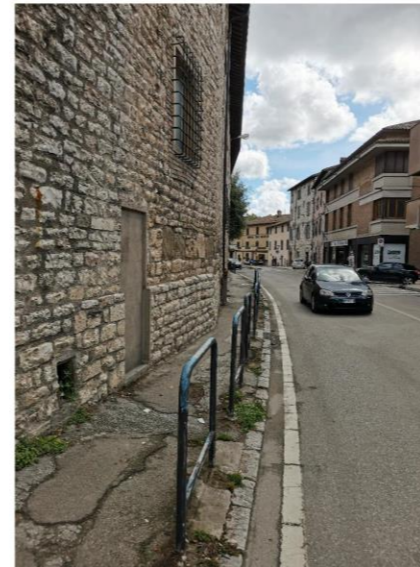
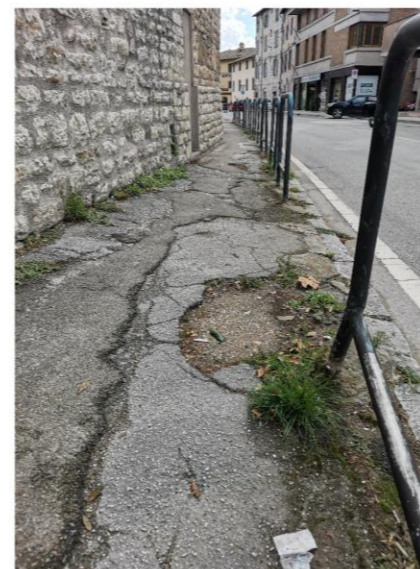
Pavimentazione totalmente da rifare. Manca la rampa nell'attraversamento pedonale in prossimità della rotonda all'incrocio con Via Perugina, inoltre presente una grata di scolo lunga con aperture non superiori ai 2cm  
Dislivello di 22cm e pendenza trasv. 4,9 MAX in corrispondenza dell'attraversamento pedonale all'incrocio con Via Perugina.

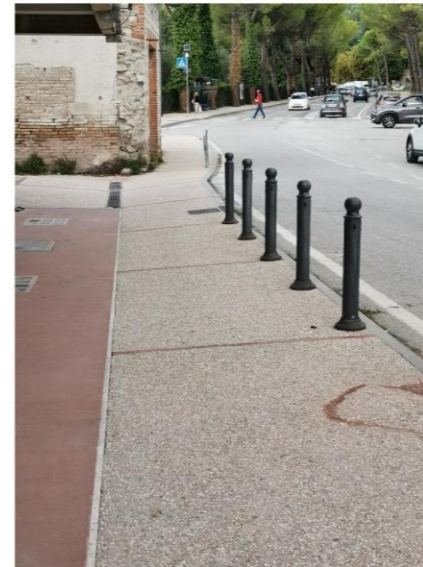
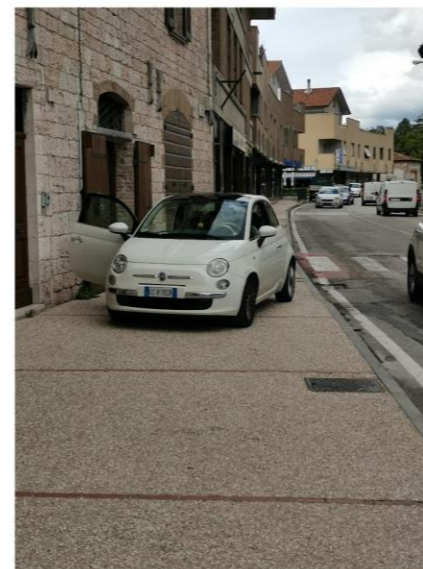
P. Long. 1,9 max in corrispondenza di rampa per superamento dislivello cordolo >15cm in cui è presente una rampa con ringhiera per i pedoni. In corrispondenza dell'ingresso del parcheggio ACI la rampa carrabile ha pendenza trasversale del 7%  
Manca la rampa in corrispondenza dell'attraversamento pedonale

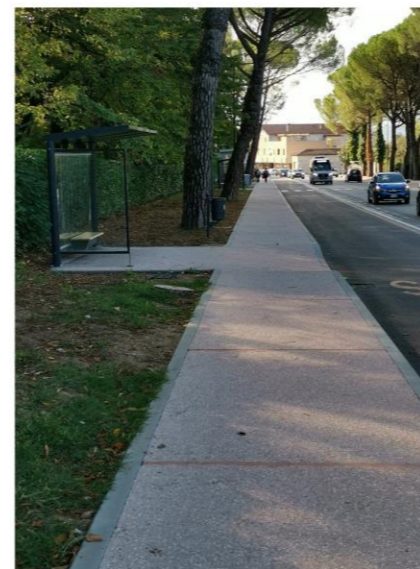
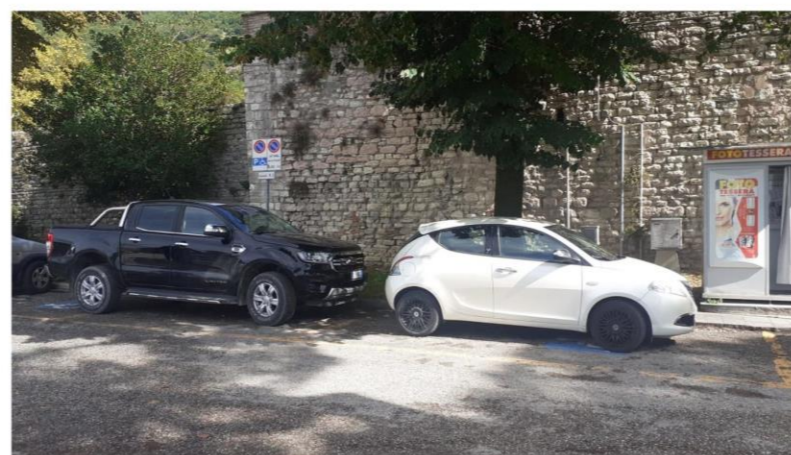
La rampa dell'attraversamento pedonale antistante Porta degli Ortacci non si abbassa fino a livello strada ma permane un cordolo che crea ostacolo e che va da H=10cm a H=3,5cm

Manca rampa per l'attraversamento pedonale davanti alla fermata

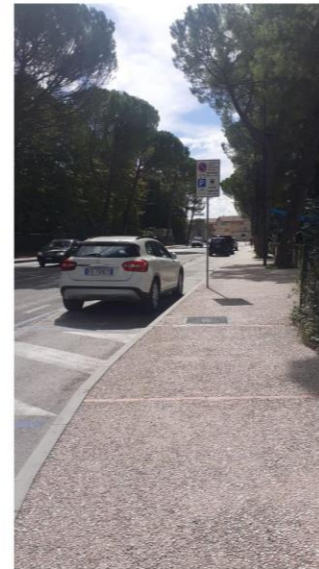
il percorso è sprovvisto di rampe e crea quindi ostacoli ben maggiori di 2cm sia dentro che fuori il percorso, inoltre la pavimentazione è incoerente e ristretta da vegetazione

Percorso occupato da bancarella ambulante la mattina di martedì, mercoledì, venerdì

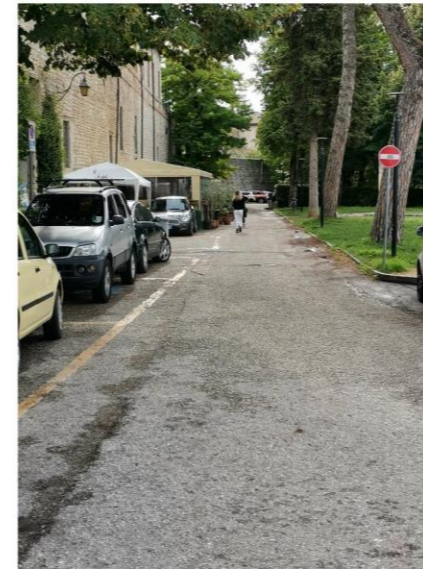
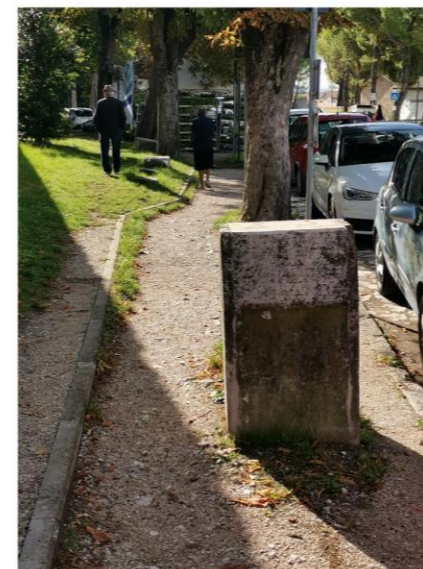
il percorso è sprovvisto di rampe e crea quindi ostacoli ben maggiori di 2cm sia dentro che fuori il percorso, inoltre la pavimentazione è incoerente e ristretta da vegetazione

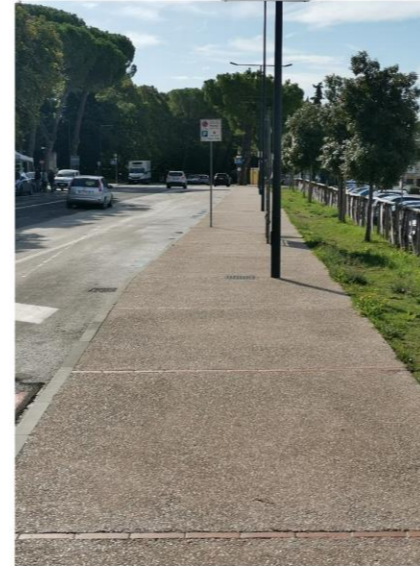
Percorso pedonale

Nel parcheggio antistante al Teatro Romano non ci sono riservati posti a disabili (non sono previsti stalli per il normale parcheggio)

Ingresso del parcheggio presenta la pavimetazione ammalorata e pericolosa

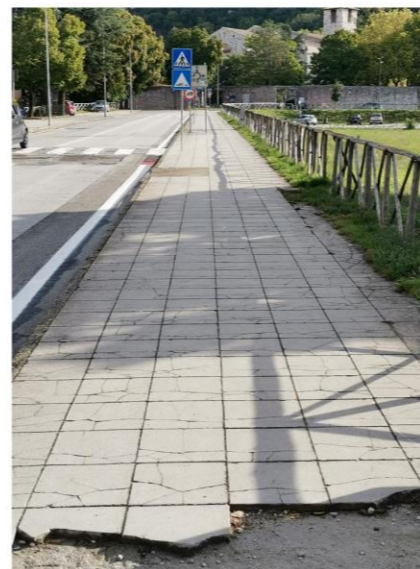
Percorso pedonale

Il primo tratto e alcune zone della pavimentazione presentano mattonelle rotte che creano ostacoli >2cm

Cartello di divieto su due pali più basso di 210cm

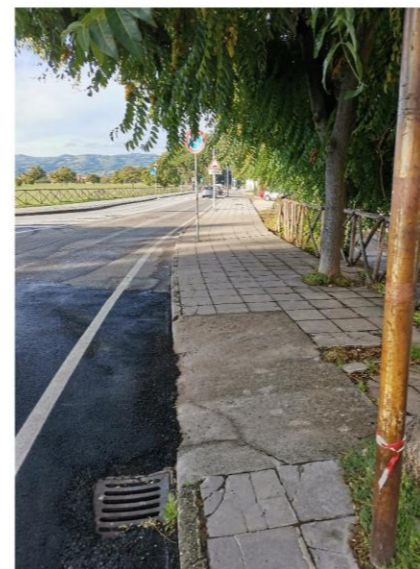
Percorso pedonale

All'intersezione con Viale del Teatro Romano stato molto ammalorato della pavimentazione e totale promiscuità con il traffico locale senza alcuna delimitazione.

Il restante percorso è interessato da diverse rotture che gereano ostacoli >2cm

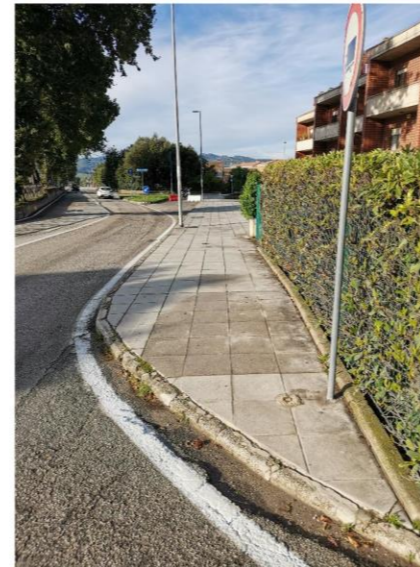
Percorso pedonale

Mancanza di rampa all'inizio del tratto lato Via Epicuro. Il cordolo è >2cm

Rampa: L=47cm, pendenza 12%, intersezione Via Alcuino da York

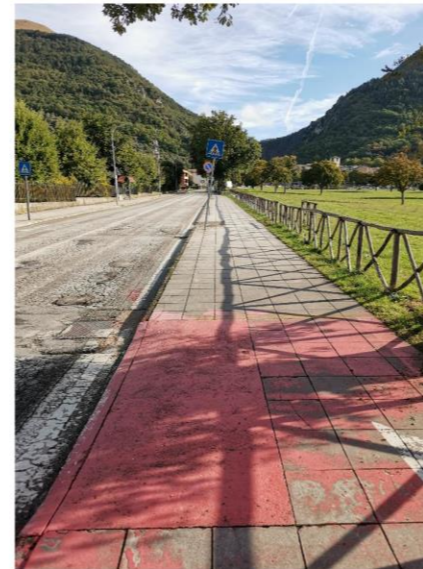
Percorso pedonale

Attraversamento pedonale all'intersezione con Via Rousseau ha un cordolo di circa 3cm, quello più a nord presenta un rigonfiamento che genera un ostacolo >2cm

La rampa utilizzata per il superamento del dislivello con il parco del teatro romano di larghezza pari a 150cm e pendenze pari a 5,6 (prima rampa) 0,7 (piazzola di 150x137cm) e 6,0 (seconda rampa)

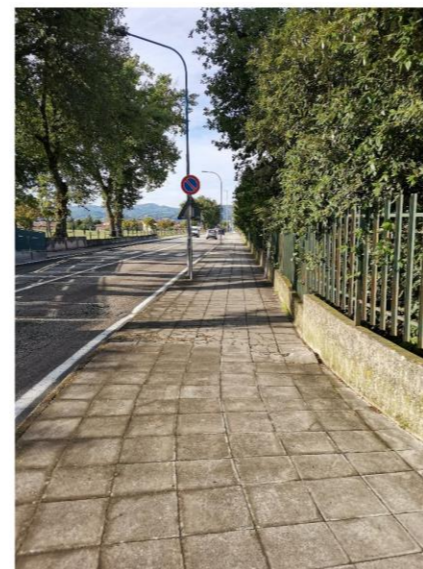
Percorso pedonale

Presenti alcune rotture e qualche leggero rigonfiamento

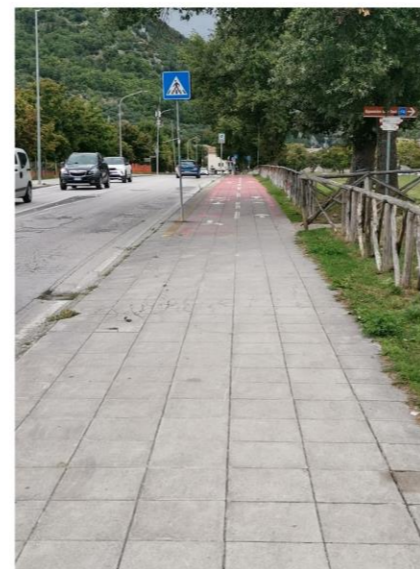
Percorso pedonale

Manca la rampa nell'attraversamento pedonale subito dopo l'incrocio con Via L. Da Vinci

Marciapiede ciclopeditone

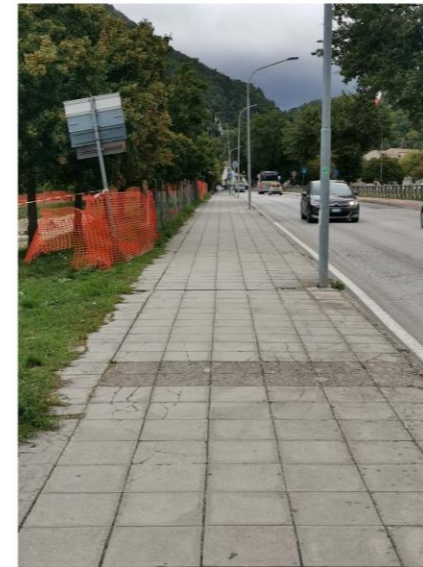
Percorso pedonale

Il tratto al raccordo con 120201N risulta impraticabile con pavimetazione ammalorata e ostacoli difficilmente superabili

Manca la rampa nell'attraversamento pedonale subito dopo l'incrocio con Via L. Da Vinci. Pendenza Long. 7,8 MAX e Trasn 2,5 nel raccordo con via L. Da Vinci

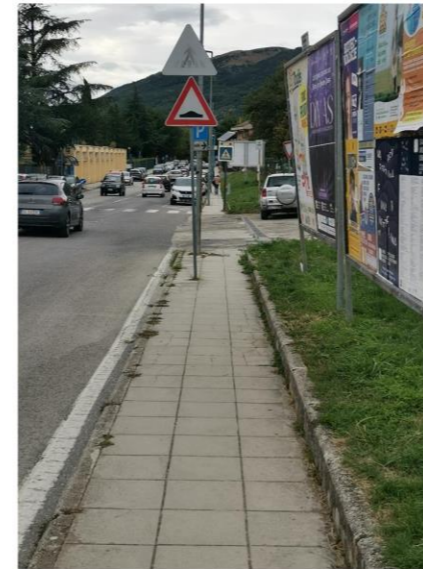
Percorso pedonale

La rampa di raccordo del parcheggio antistante il circolo tennis risulta ammalorata con pendenza trasversale anche al 5% in corrispondenza dei rigonfiamenti. Marciapiede non protetto in asfalto.

Sarebbe utile prevedere una rampa per attraversamento Via Rousseau

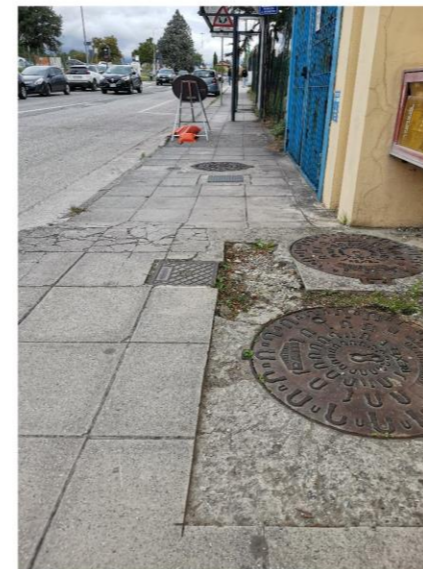
Dettaglio criticità

È presente un abbassamento del marciapiede con rampe L=40cm e pendenza 10% (forse si prevedeva un attraversamento pedonale mai realizzato). L'attraversamento pedonale antistante il Circolo Tennis non è provvisto di rampe. Manca zebrastrada in corrispondenza dello scivolo. Tratto rovinato in corrispondenza di coperchi acquedotto

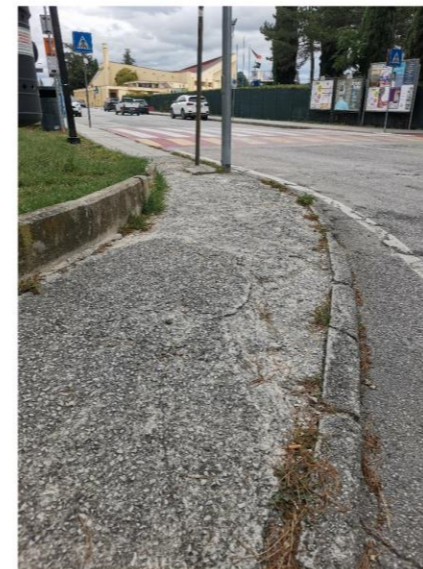
Dettaglio criticità

Qualche leggero ammaloramento aumenta in corrispondenza dell'incrocio con via del Bottagnone (pozzetto rialzato). Sarebbe utile prevedere una rampa per attraversamento Via Rousseau

Manca zebratura in corrispondenza dello scivolo

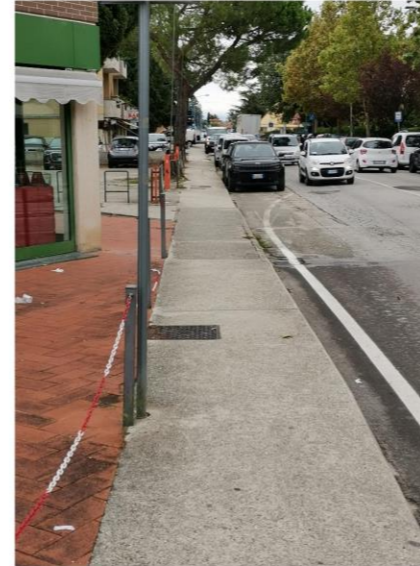
Percorso pedonale

L'attraversamento pedonale posto in prossimità dell'intersezione con Via del Bottagnone ha la rampa completamente rovinata e inoltre senza corrispettivo sull'altro lato ostacolo con H=15cm

Pendenza Longitudinale 3,5 su intersezione Via del Bottagnone, P. trasv. non sempre garantita per rigonfiamenti causati dalla presenza di alberi

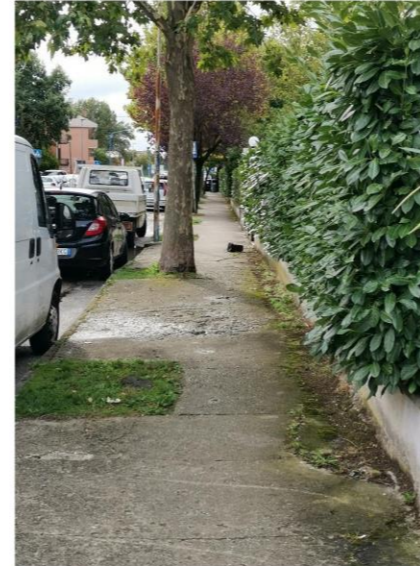
Percorso pedonale

Inizio del tratto promiscuo e non delimitato. P. Long. 5% max in corrispondenza dei rigonfiamenti. Intersezione con via dell'arboreto pavimentazione molto rovinata e non di facile utilizzo.

La siepe se non potata porta a restringimento <90cm

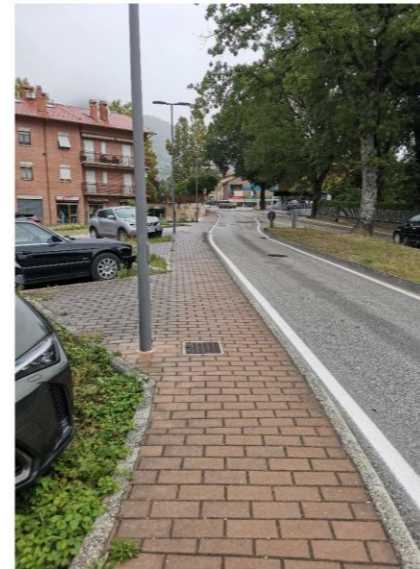
Percorso pedonale

L'attraversamento pedonale non ha una rampa di accesso (presente solo su corrispettivo). Sostituire segnaletica verticale parcheggio disabili

Marciapiede in cemento su via Leonardo da Vinci

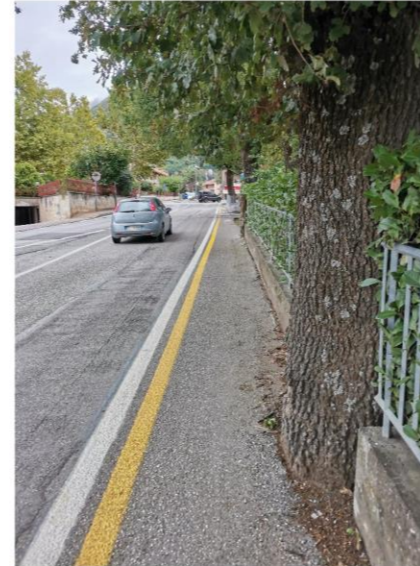
Percorso pedonale

Percorso promiscuo e delimitato solamente da segnaletica orizzontale

All'intersezione con via L. da Vinci marciapiede ostacolato da albero con cemento ammalorato senza delimitazione e percorso lungo il lato destro con dislivello H=36 cm non protetto

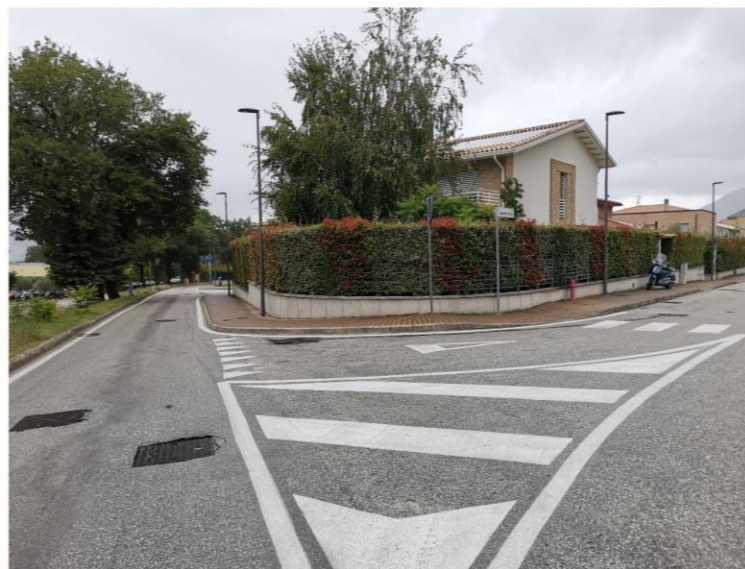
Percorso pedonale

Rampa: L=140cm e 11,8% pend. (vedi foto)

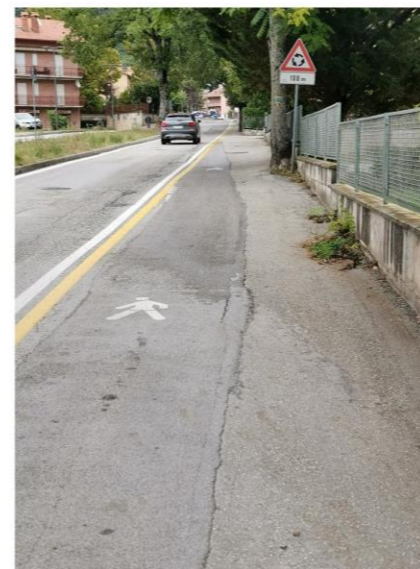
Percorso pedonale

Percorso promiscuo e delimitato solamente da segnaletica orizzontale

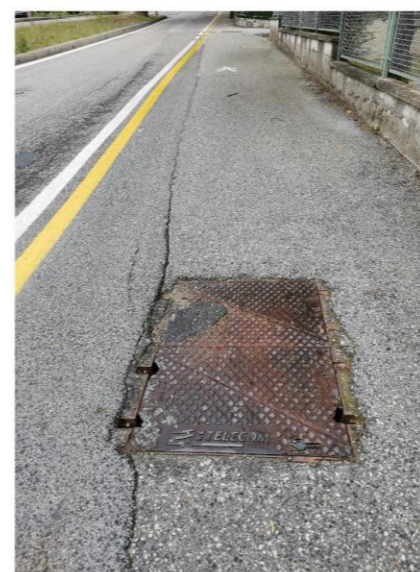
Dettaglio criticità

Coperchio pozzetto con spaccature >2cm

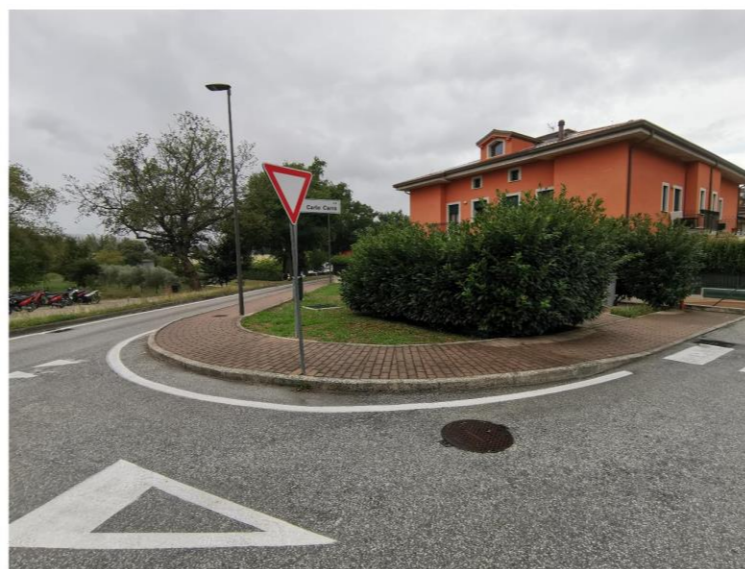
Percorso pedonale

Rampa: L=160cm, pendenza 10%

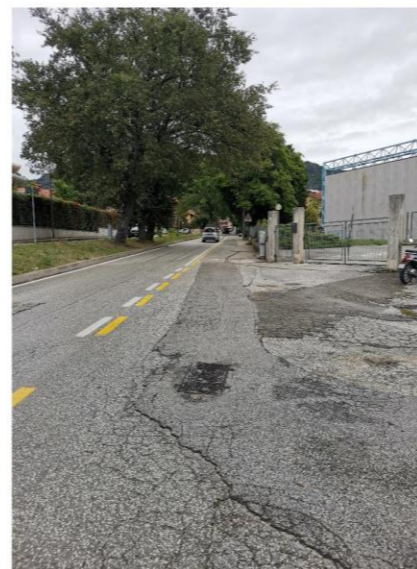
Percorso pedonale

Percorso promiscuo con buche profonde e delimitato solamente da segnaletica orizzontale

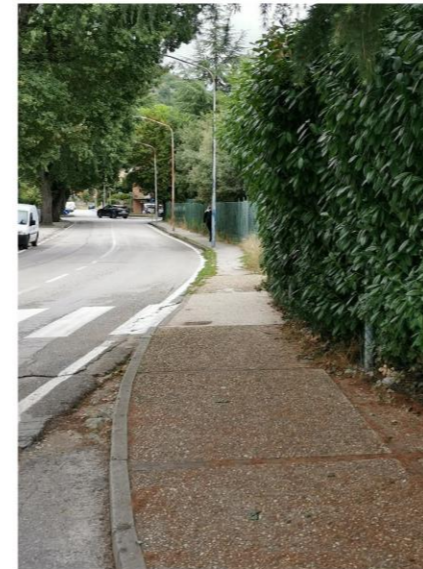
Percorso pedonale

Un tratto in cemento che costeggia il parco della piscina comunale ha diverse crepe. L'inizio del percorso non è dotato di rampa di raccordo con il piano del parcheggio antistante l'hotel

Nonostante il percorso inizi dal parcheggio dello Sporting Hotel non sono stati trovati posti riservati ai disabili. Manca segnaletica orizzontale

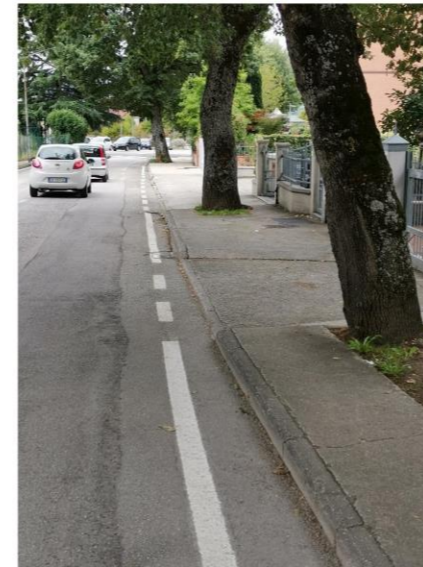
Percorso pedonale

le rampe carrabili presentano raccordi laterali di circa 15cm, inoltre l'attraversamento pedonale ha un cordolo di circa 4cm rispetto al piano strada

Manca segnaletica orizzontale

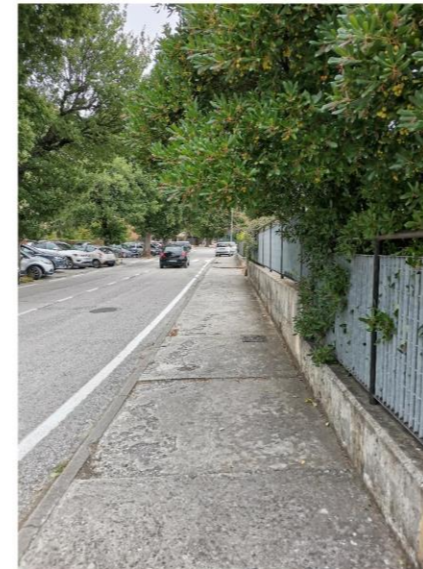
Percorso pedonale

Criticità in corrispondenza di ingresso carrabile dello Sporting Hotel dove non è presente rampa di raccordo e il percorso risulta interrotto. L'attraversamento pedonale lungo il tratto non presenta una rampa

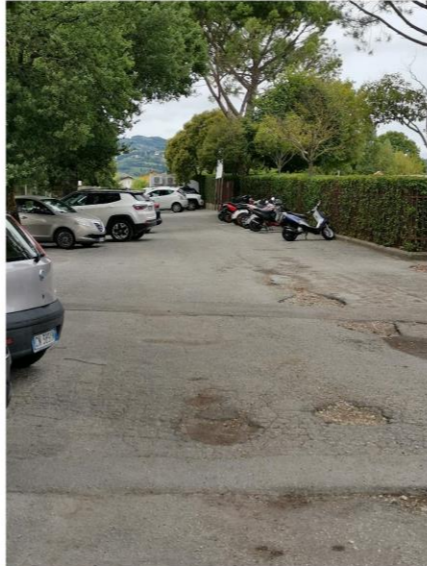
<i>Percorso pedonale</i>

6.3	L'illuminazione pubblica risulta sufficiente?	-			
<b>NOTE:</b>	Il percorso passa davanti al plesso scolastico IIS Cassata Gattapone e presenta pendenze trasversali di circa 4%				
	L'area adibita a parcheggio e la pavimentazione in asfalto risulta ammalorata

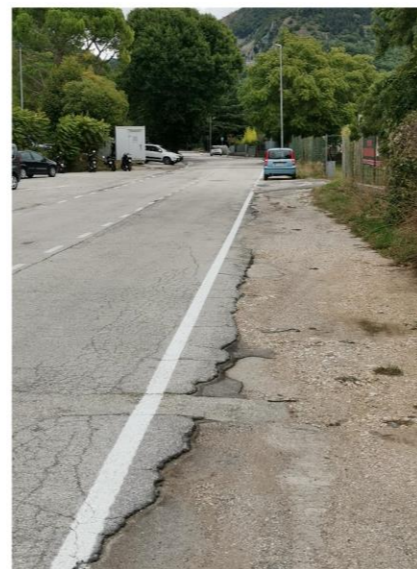
Percorso pedonale

Pavimentazione inesistente

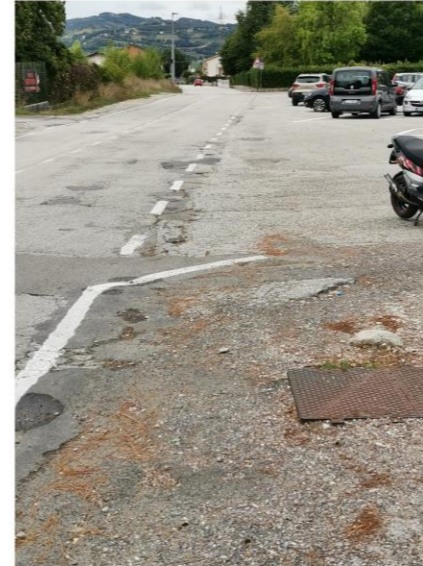
Percorso pedonale

Tratta antistante e adiacente al plesso scolastico IIS Cassata Gattapone adibita a parcheggio

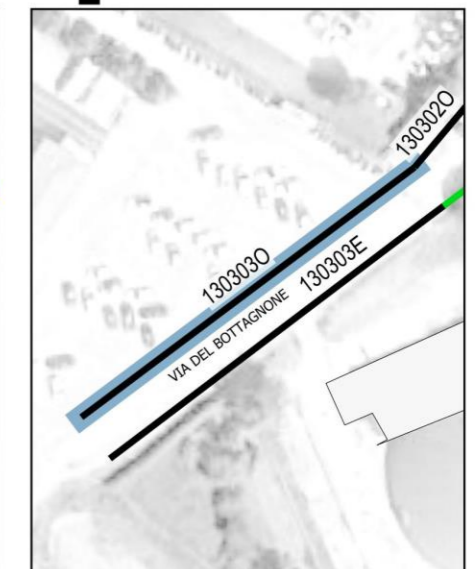
**LARGHEZZA MARCIAPIEDE**

Larghezza marciapiede

- Assente
- Larghezza minima rispettata
- La larghezza non permette l'incrocio di due sedie a rotelle
- Larghezza minima non rispettata

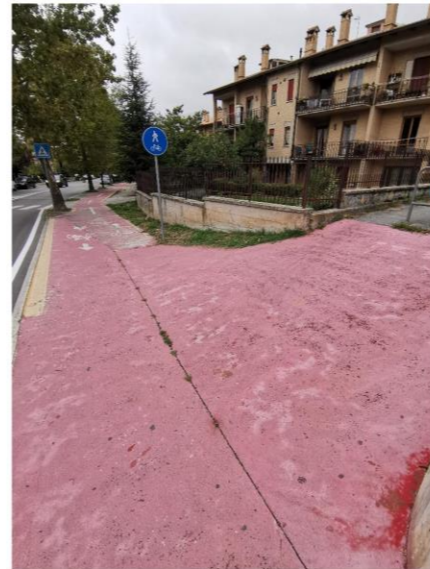
Percorso pedonale

Via Leonardo da Vinci Lato: N Località: Gubbio Lunghezza: 25m

Codice: 130404N

<b>1</b>	<b>CARATTERISTICHE COSTRUTTIVE:</b>	
1.1	Tipologia:	ND
1.2	Larghezza massima del percorso (cm):	280
1.3	Larghezza minima del percorso (cm):	133
1.4	Altezza dell'eventuale cordolo (cm):	15

1.5	Materiale della pavimentazione:	Cemento
1.6	Materiale dell'eventuale cordolo:	Prefabbricato
1.7	Tipologia degli eventuali parapetonali:	Assenti
1.8	Presenza di elementi tattili per ipovedenti?	NO
<b>2</b>	<b>PARCHEGGI DISABILI:</b>

2.3	I parcheggi riservati ai disabili hanno la rampa di raccordo con il percorso pedonale adiacente?	-
<b>3</b>	<b>PERCORSI:</b>	
3.1	Il percorso pedonale ha una larghezza minima di 90cm lungo tutto il tratto escludendo gli ostacoli?	SI

3.2	Il percorso pedonale è dotato di piazzole 140x140cm ogni 10m?	-
3.3	La pavimentazione è in buono stato, priva di sconnessioni e antisdrucchiolevole?	Criticità puntuali da risolvere

3.4	Il percorso pedonale è privo di elementi sporgenti più di 2cm dal piano di calpestio?	NO
3.5	Le griglie hanno maglie non attraversabili da una sfera di 2cm di diametro? (diametro bastone ipovedenti)	SI

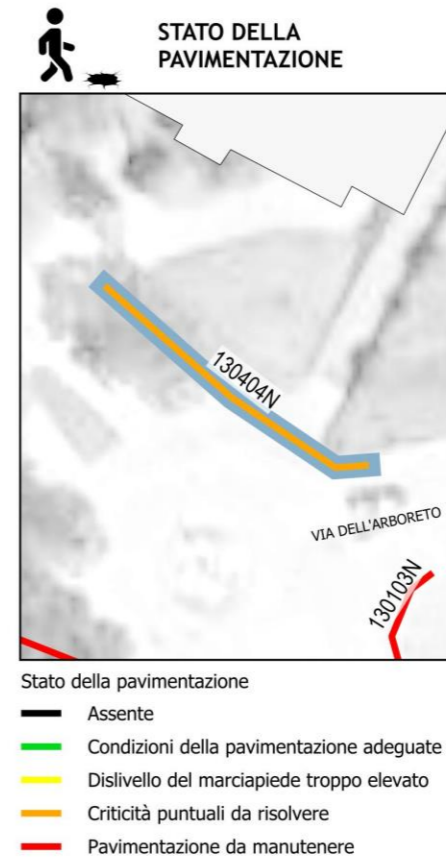
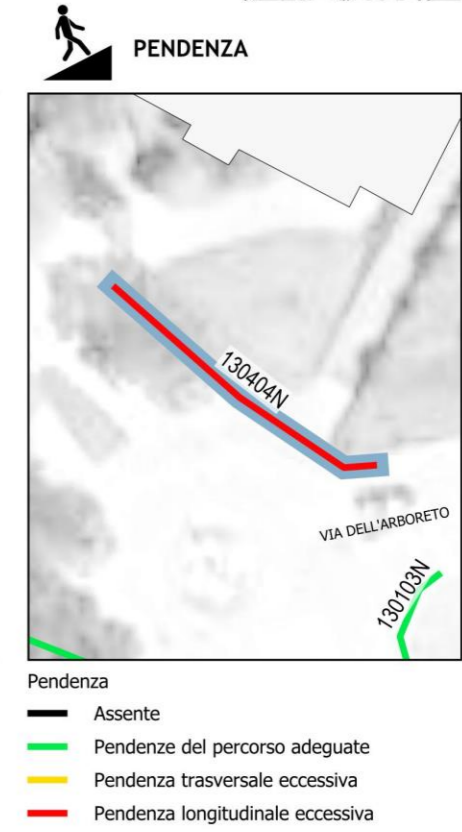
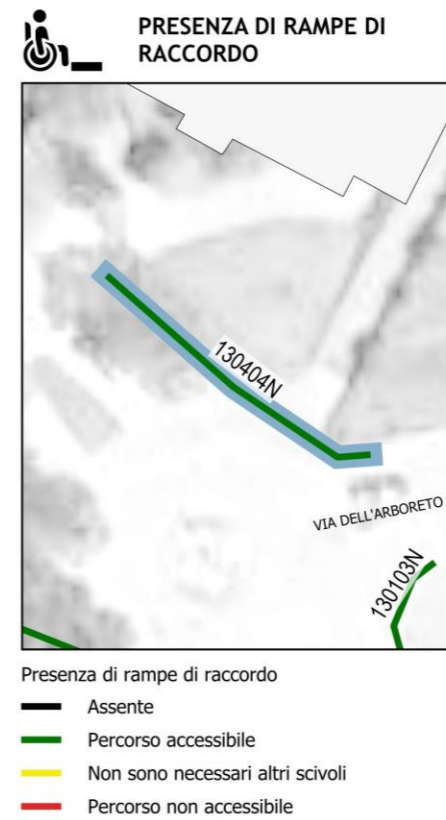
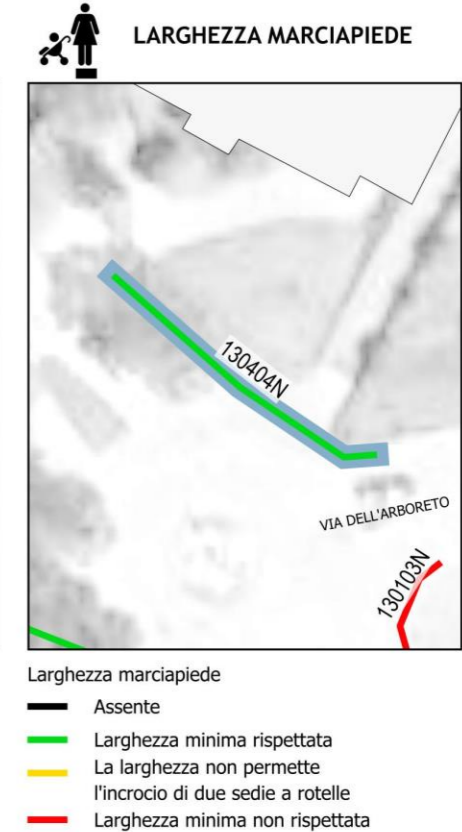
Dettaglio criticità

**NOTE:**  
Rampa (rialzata di 4 cm dal piano strada) : 14,5% pendenza longitudinale, 7% trasversale max
